Nasz znak: BMKZ-I.4125.343.2025.WK

**Sprawa: zalecenia konserwatorskie do remontu elewacji oraz dachu budynku usługowo-handlowego przy ul. Rayskiego 1 w Szczecinie (dz. nr 182 z obrębem 1025).**

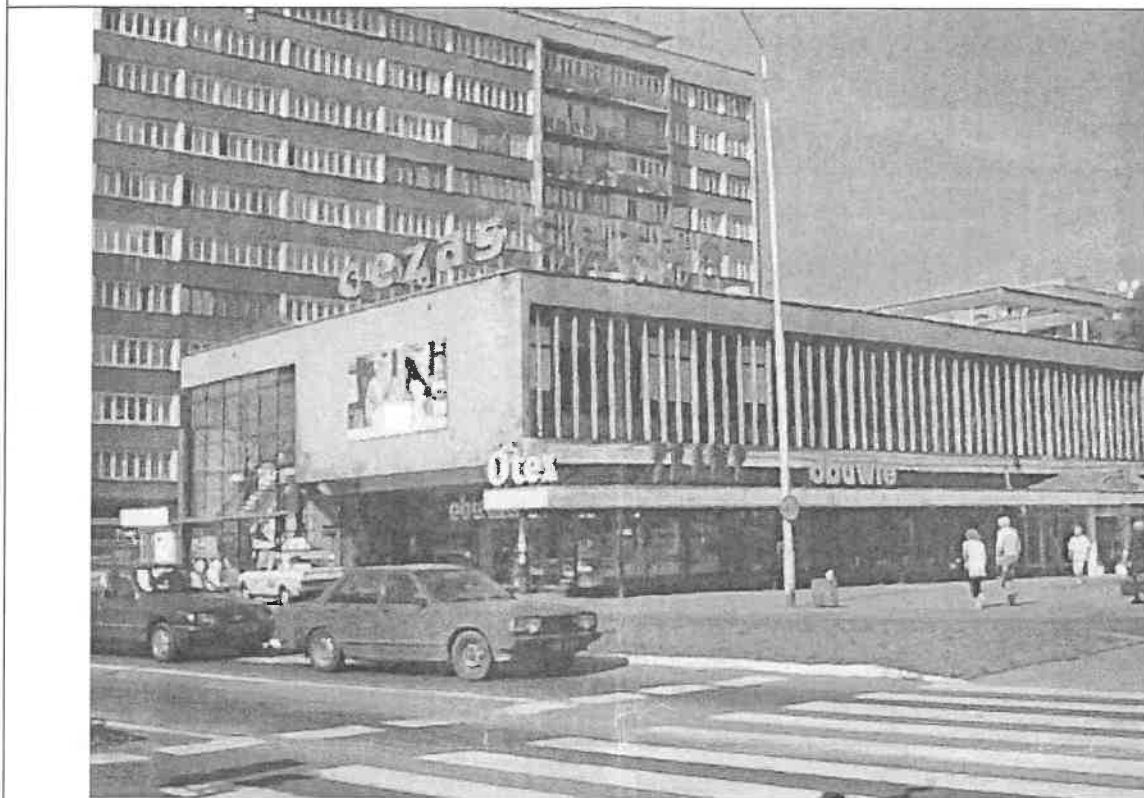
ZAŁĄCZNIK DO ZALECEŃ:

Archiwalna fotografia budynku z widocznym zadaszeniem chodnika oraz elementami szyldów

dwukondygnacyjnej kubatury, tworząc podcienie w elewacji południowej oraz wschodniej. Dopełnieniem kompozycji były elementy detalu, jak literowe szyldy/neony z napisem „Cezas (umieszczone przy południowo wschodnim narożniku dachu) czy rytmiczne, pionowe *brise-soleil*, usytuowane na całej szerokości elewacji frontowej na poziomie 1 piętra i ujęte w prostokątną ramę elewacji. Dzięki zastosowaniu w konstrukcji budynku układu szkieletowego (stalowo-żelbetowego) możliwe było zastosowanie dużych przeszkleń i witryn okiennych. Główna, ogólnodostępna, ażurowa w formie klatka schodowa, została zaznaczona i uwidoczniła w bryle przez zastosowanie szklanej ściany południowej oraz plastycznym potraktowaniem jej ściany/elewacji zachodniej (faktura tynku z użyciem otoczków). Zastosowanie dużych, ciągłych przeszkleń (w tym okien wstęgowych), wpływało na powiązanie wnętrza budynku z otoczeniem a także na odczucie lekkości formy, dodatkowo podziałami podkreślając podziały funkcjonalne wnętrza. Budynek był przykładem pełnego opracowania architektonicznego wszystkich czterech elewacji, przeznaczonych do percepcji w ruchu, a także nadania znaczenia tzw. piątej elewacji, czyli połaci dachowej. Ostatecznym uzupełnieniem plastyki architektury było zastosowanie zróżnicowanych faktur ścian, zarówno tynkowanych jak i z użyciem tynków z fakturą betonu wypełnionego dużymi otoczkami.
